1. Проверка правильности схемы включения счетчика (с применением прибора ВАФ).

3. Результат проверки: состояние прибора учета, измерительных ТТ и ТН: (соответствуют или не соответствуют требованиям НТД), нужное подчеркнуть.

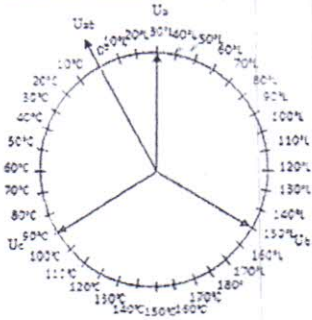
Данные для построения векторной диаграммы (измерения проведены относительно U_{AB}):

$I_a = 677 \text{ mA}$, $\phi_a = 54^\circ$ Определено прямое чередование фаз на счётчике
 $I_b = 630 \text{ mA}$, $\phi_b = 166^\circ$
 $I_c = 734 \text{ mA}$, $\phi_c = 74^\circ$
